長岡宮「翔鸞楼」跡

向日市教育委員会
(財)向日市埋蔵文化財センター

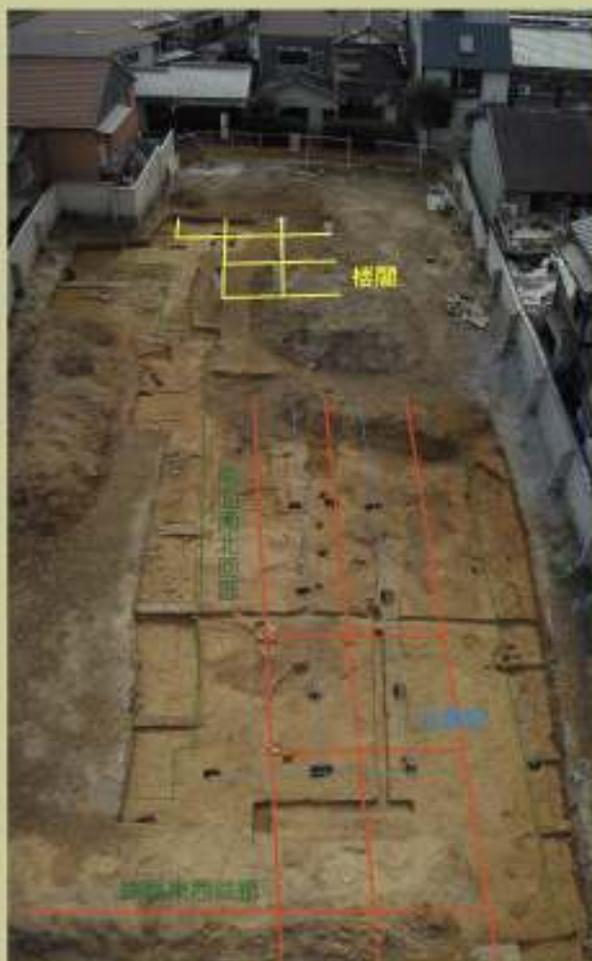
上:上空15mから見た回廊と楼閣(北から)
 右上:回廊・楼閣基壇の東側の様子(南から)
 右下:楼閣基壇東側の廃棄された瓦(西から)

【南面南北回廊】 東西方向に延びる南面回廊から南に折れ曲がり、延びる回廊です。東西2間、南北6間の南北方向の回廊と推定されます。回廊の根石掘り方は3基確認しました。柱と柱の間隔は東西2.4m(8尺)、南北3.3m(11尺)です。この間隔は、東西方向の回廊と一致します。

【楼閣】 礎石基礎を8基確認しました。楼閣の柱位置は回廊の柱位置とは一致せず、楼閣と回廊の中軸線を一致させたと考えられます。柱の間隔は南北方向が北から8尺、10尺、東西方向は東から、8尺、8尺、10尺です。基壇の出は10尺です。柱の配置や間隔から総柱構造の建物に復元できます。また、回廊基壇がそのまま楼閣の外周を巡ることから回廊と一連の建物とわかります。礎石の基礎構造は、整地後に上面から穴を掘り基礎地業(改良工事)を行うものではありません。朝堂院の前に広がる谷を埋る整地が一定終了した時点で柱基礎位置に礎を置き、さらに整地を進めた時点でもう一度礎を置く特殊な構造です。このように楼閣は、長岡京遷都当初に造られたと判断できます。回廊の先端に別の建物が付設される構造は、平安宮応天門の左右の楼構造と類似します。つまり、この建物は平安宮で翔鸞楼と呼ばれる楼閣に相当すると考えられます。

【回廊・楼閣基礎地覆石抜き取り跡】 長岡京廃都に伴い平安京で再利用するために基壇を解体し、地覆石を抜き取った跡です。回廊の東西両側で見つかりました。中には解体時に壊れて使えなくなった瓦などが埋められていました。

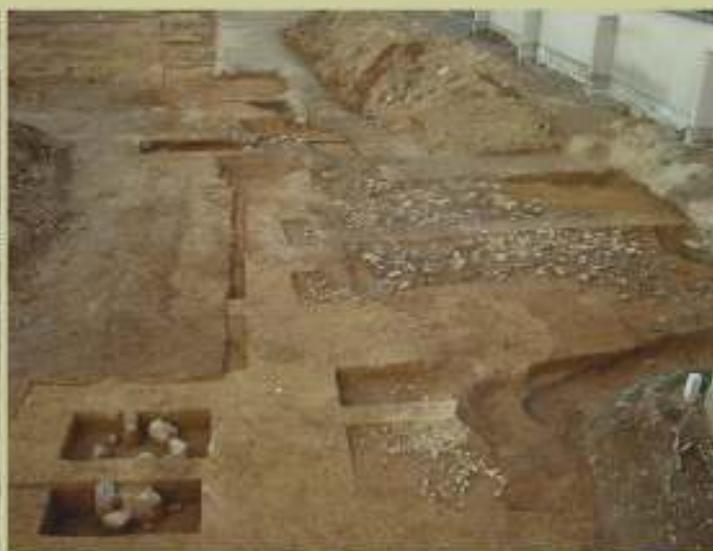
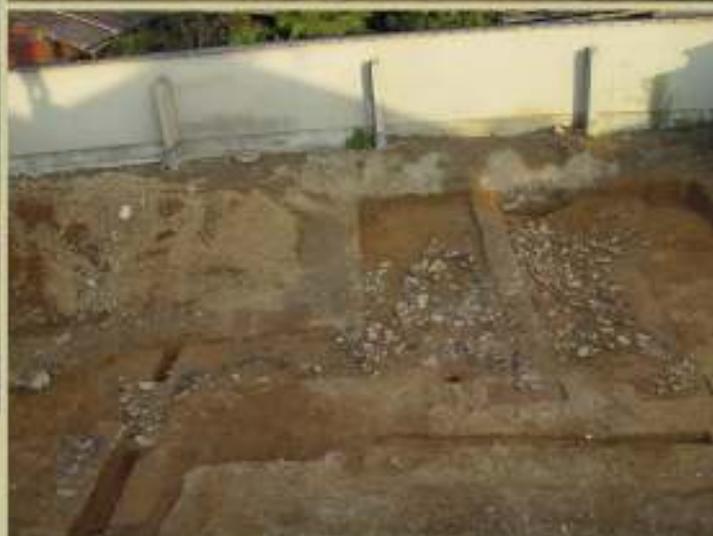
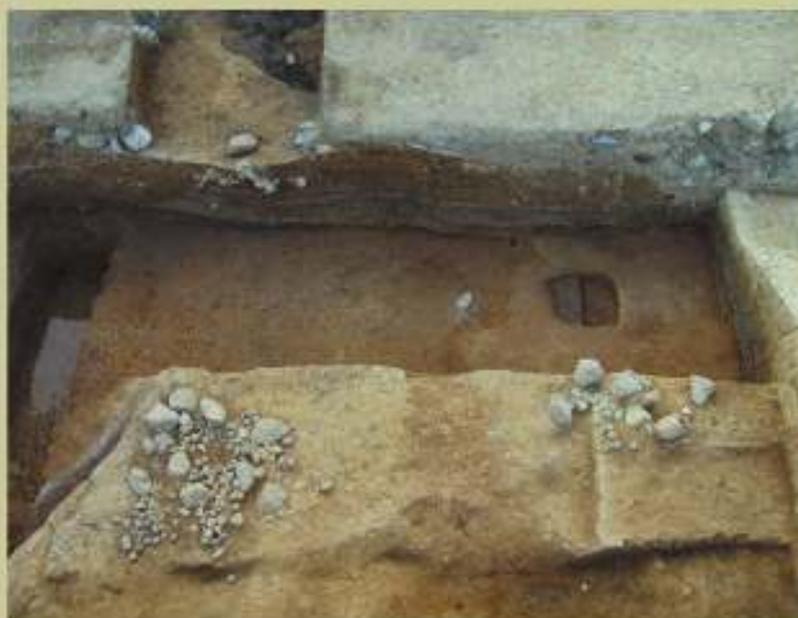
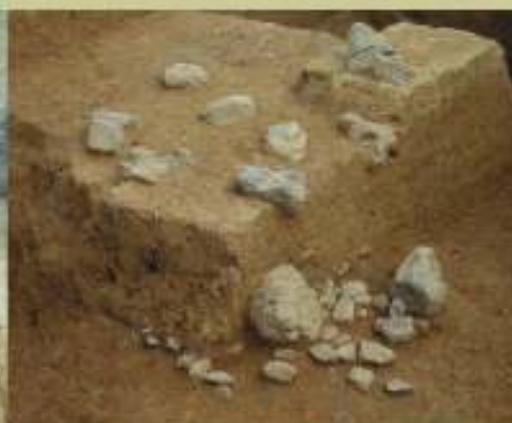
上:谷を埋める過整地程の中で柱位置に基礎の石を置いています。(南西から)
 左:楼閣の礎石基礎の様子。石の大きさや置き方などは柱ごとに少しづつ違ってきます。(東から)
